TNO-rapport

96-CMC-R1438

De steekassen van de YPR.

Een algeheel onderzoek naar de verschillen

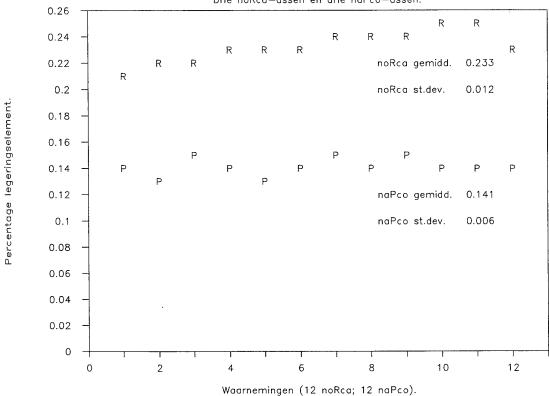
Datum
KOPER. 6 november 1996

Bij TNO-CMC werden de gehaltes aan legeringselementen in kaart gebracht. De aanwezigheid van Chroom, Mangaan, Koper en Nikkel is grafisch uitgedrukt in de figuren achter in dit rapport.

Op zoek naar een verklaring van de verschillen in vermoeiingslevensduur tussen de Norca- en de Napco-as werden de gehaltes aan legeringselementen vergeleken met de spreiding daarvan. Als de onderlinge verschillen kleiner waren dan de spreiding (niet significant) werd er geen aandacht meer aan geschonken. Van twee elementen was het verschil tussen Norca en Napco duidelijk: koper (Cu) en nikkel (Ni). De Norca-assen bevatten meer Cu (0,233 procent) en meer Ni (0,144 procent) dan de Napco-assen (respectievelijk 0,141 en 0.075 procent). Het koper heeft nauwelijks bijzondere betekenis en is als een onbelangrijke onzuiverheid vermoedelijk veroorzaakt door de recycling van materialen. Het nikkel is een waardevol legeringselement, dat zowel de taaiheid corrosiebestendigheid als de doorhardingsdiepte (samen met Cr) verbetert. Volgens de heer M. de Wacht van TNO Industrie, auteur van Ref [8], is het nikkelgehalte in beide gevallen echter teleurstellend laag.
